# Rapport d'intervention

| 14/18 rue Amelot | 08/04/2024 |

## Travaux effectués : Purge de sécurité avec protection antirouille des aciers

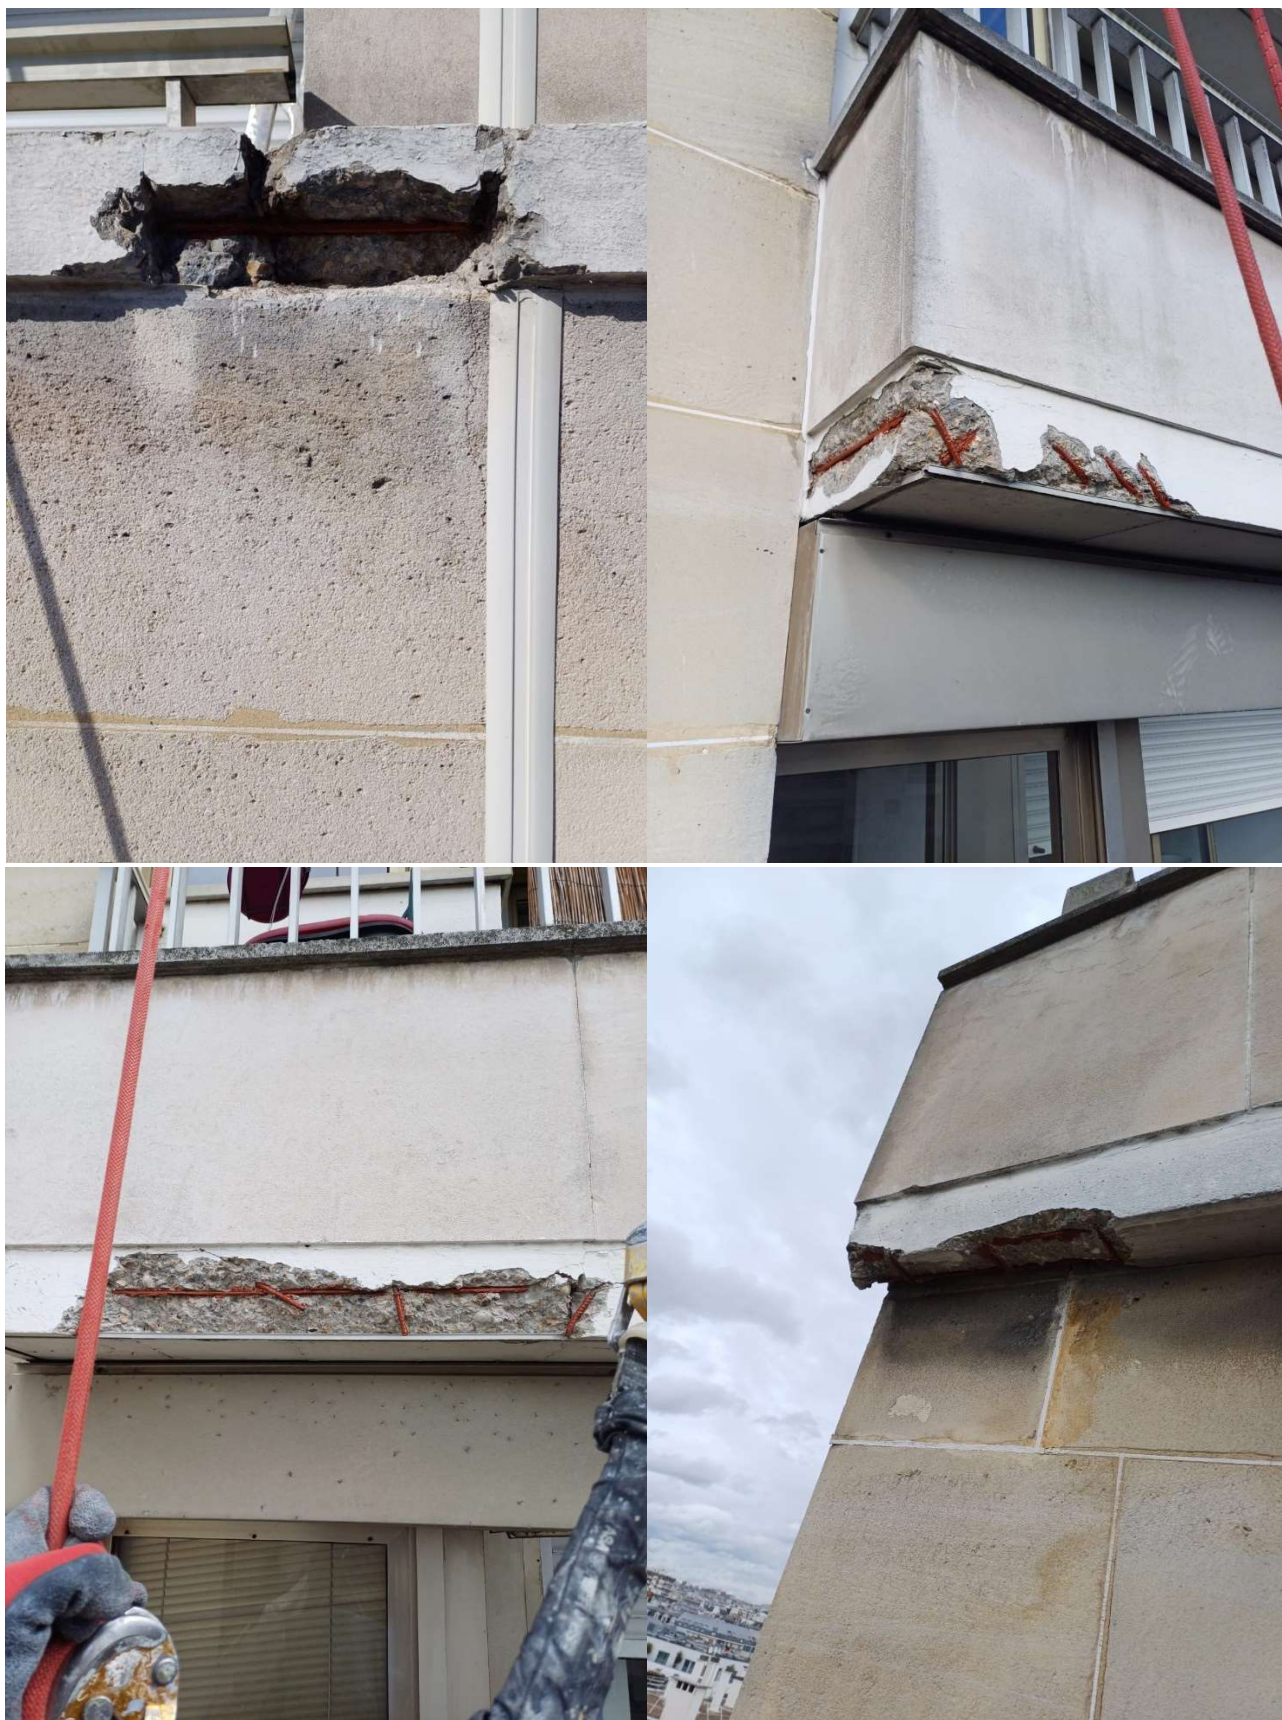
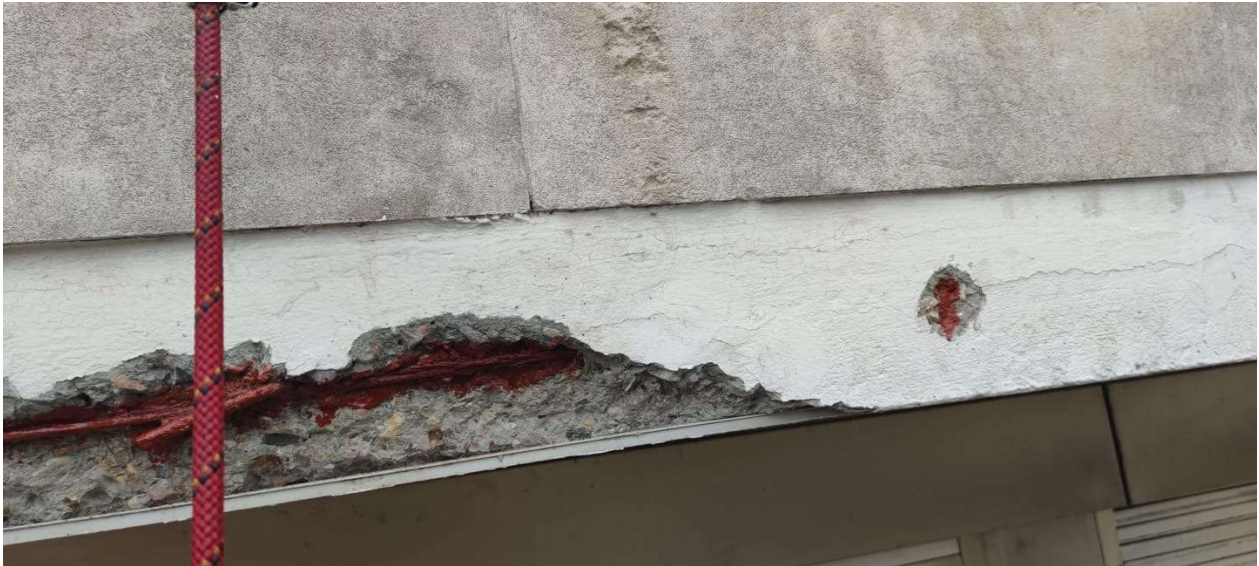
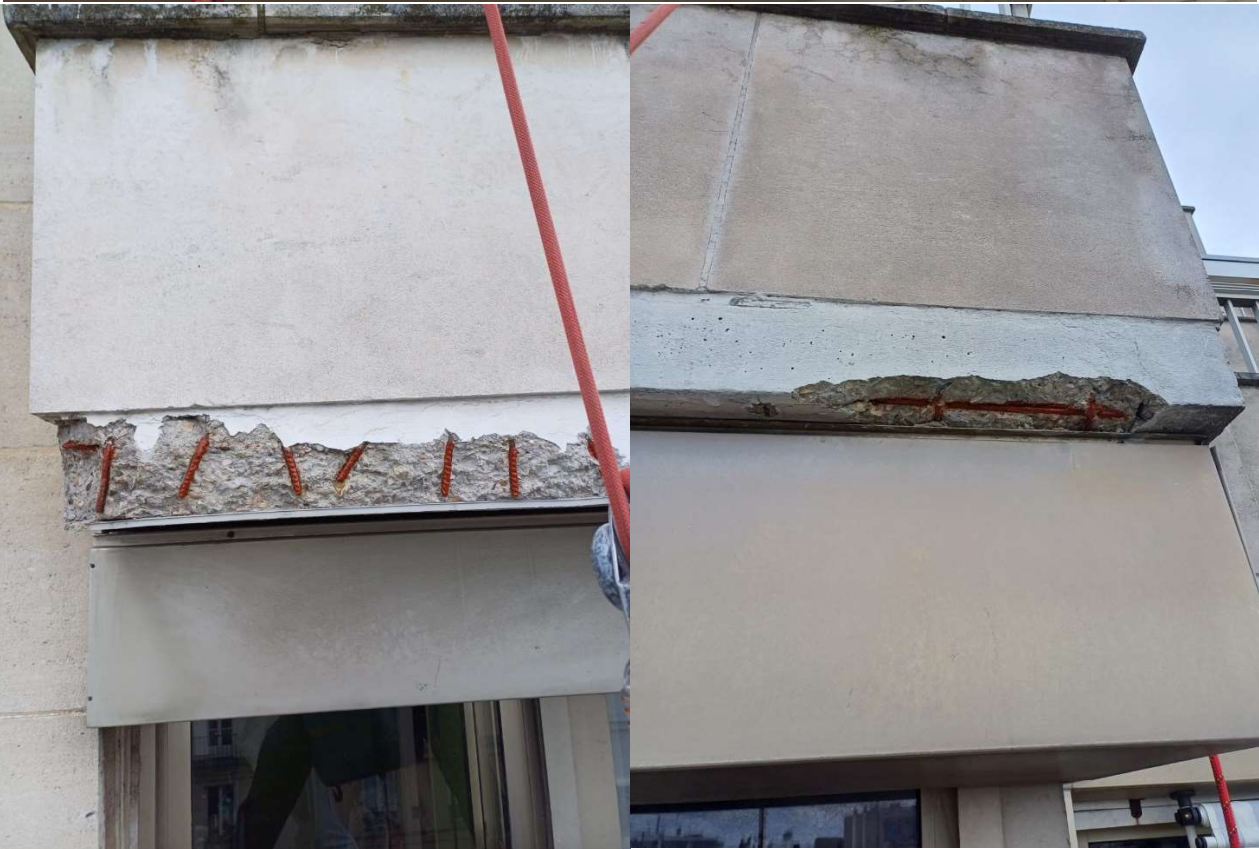
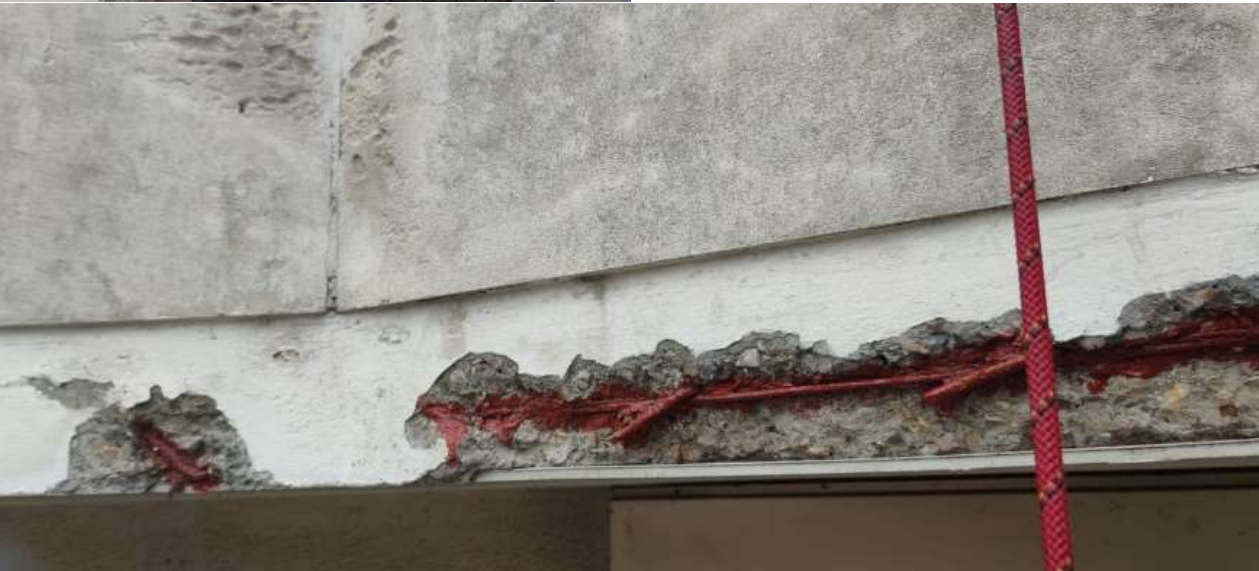
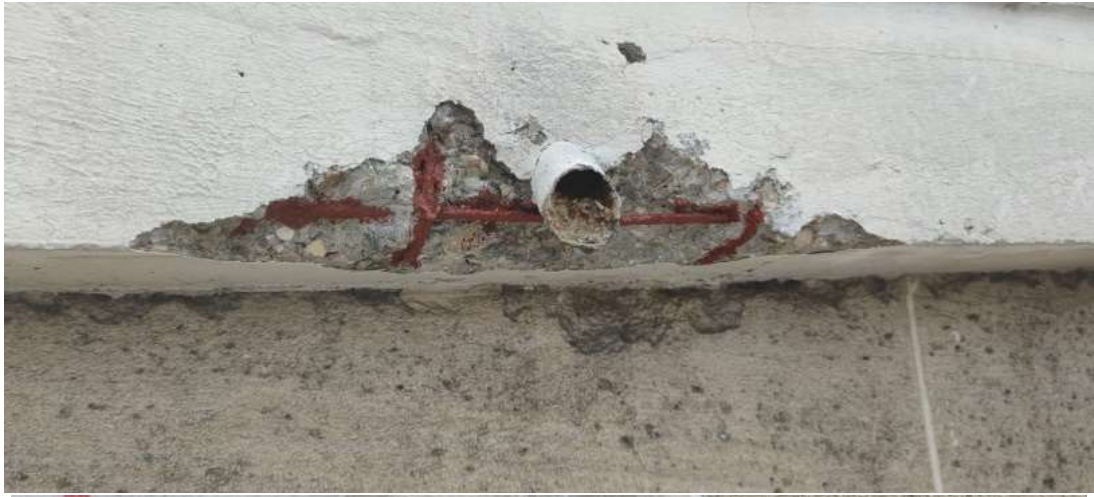
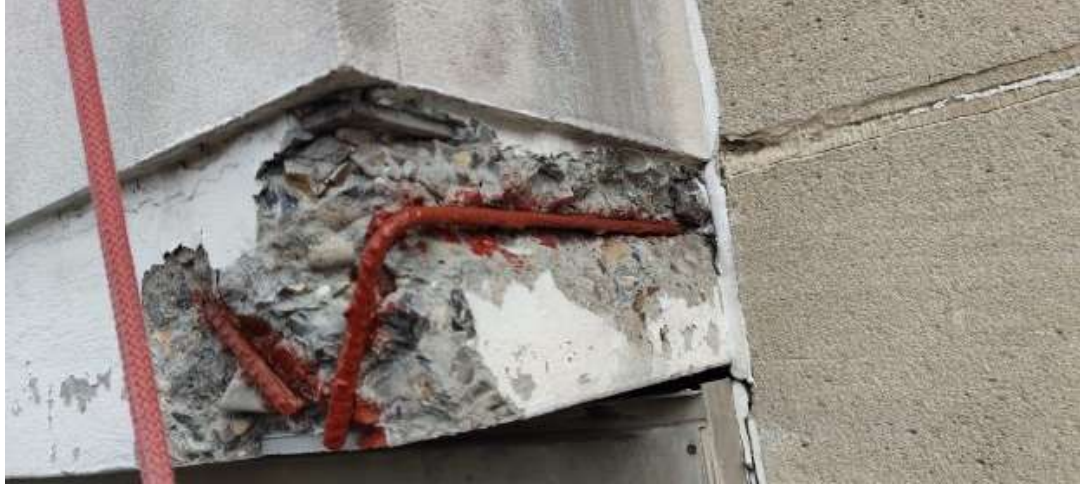
**Constats d'intervention :** présences d'épaufrures bétons sur l'ensemble de la résidence, la façade avant au-dessus du jardin est la plus touchée. Les épaufrures sont de tailles faibles à modérées et ne présentent pas de danger pour la stabilité des ouvrages comme les balcons.

**Causes des désordres :** Ces épaufrures sont dû à la corrosion des armatures métalliques contenue dans le béton. La corrosion entraîne un gonflement de l'acier ce qui engendre l'éclatement des bétons. L'oxydation de ces aciers est dû à des défauts d'étanchéité (peinture de façade vieillissante, fissuration causant des infiltration, défaut d'étanchéité sur les balcons, épaisseur de recouvrement des acier pas assez importante...)

Afin d'éviter la propagation des désordres, une réfection en mesure conservatoire rapide est conseillée. En effet l'intervention à permis de régler le problème de sécurité lié à la chute de morceaux de béton. En revanche malgré l'application d'un primaire antirouille sur les aciers, les bétons eux, ne sont plus protégés par un revêtement de façade (peinture), et l'humidité va pouvoir progressivement pénétrer dans les premiers centimètres des bétons mis à nu. Le processus de corrosion va donc s'étendre au niveau d'autres zones d'acier engendrant d'autres dégradations des bétons.

- Il est conseillé de contrôler l'état des revêtements d'étanchéité des balcons et de réaliser la réfection si nécessaire.
- Une réfection des revêtements des façades au niveau des parties bétons (peintures) peut être judicieuse afin de préserver la protection des bétons contre l'humidité.
